KADIKÖY BELEDİYESİ
“ŞEHİRSEL ALANDA
HAMAMBÖCEĞİ MÜCADELESİ”
TARİHİ ÇARŞI BÖLGESİ
PİLOT PROJESİ

AĞUSTOS-EKİM 2016

GOLIATH GEL İLE HAMAMBÖCEĞİ MÜCADELESİ PİLOT PROJESİ

KADIKÖY BELEDİYESİ

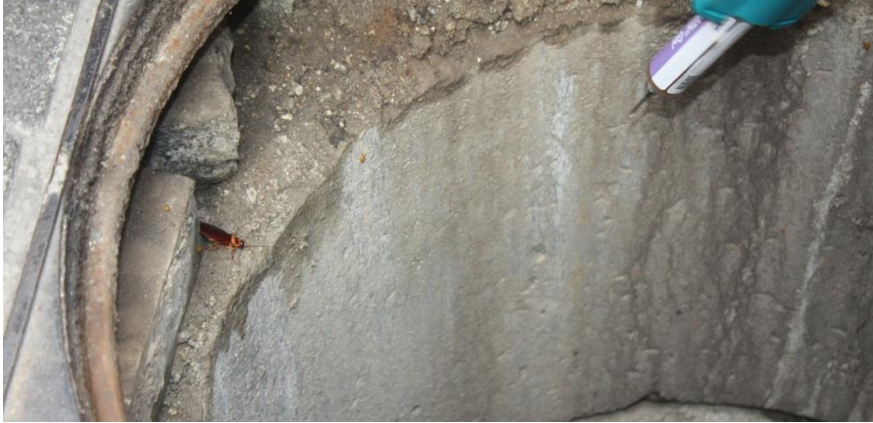
*Kadıköy Çarşı'da yapılan pilot projede yer altı sistemlerinde
Amerikan Hamamböceği tespit edilmiştir.*

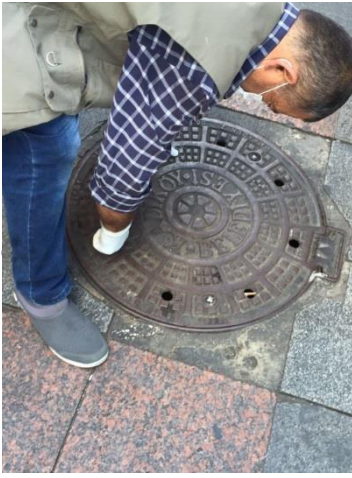
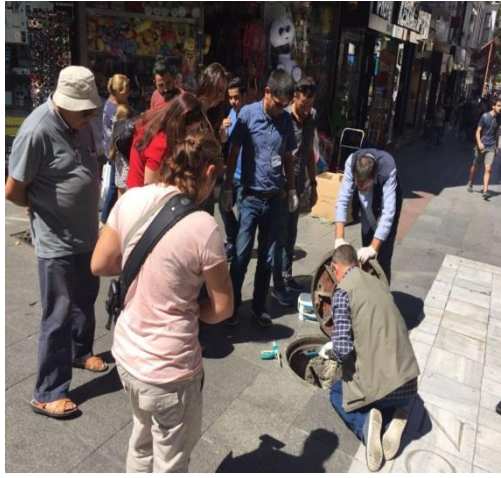
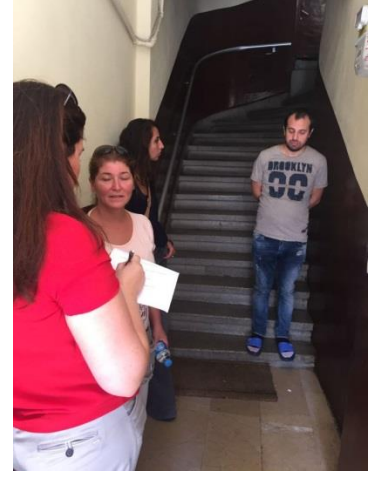
Pilot çalışmadan önce uygulama yapılacak alanın incelenmesi ve alanda bulunan hamamböceği türünün tespiti için Envirotek Teknik ekibi ile Kadıköy Belediyesi ekipleri tarafından **16.08.2016 tarihinde** saha incelemesi yapılmıştır. İncelemede Kadıköy ilçesinde bulunan Tarihi Çarşı içinde rögar ve telefon kapakları açılarak popülasyon yoğunluğu ve hamamböceği türü tespit edilmiştir.

Kadıköy ilçesi tarihi çarşıda gerçekleştirilen saha incelemesine ait fotoğraflar.

Alanda gerçekleştirilen saha incelemesinde Amerikan hamamböceği aktivitesi tespit edilmiştir, Amerikan hamamböceği türünün genel özellikleri ve yaşam alanları ile ilgili bilgi notu **Ek.2'de** bilginize sunulmuştur.

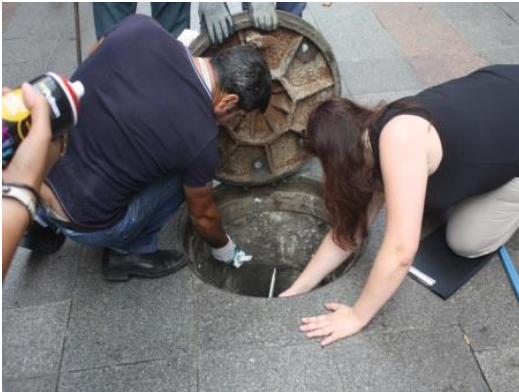
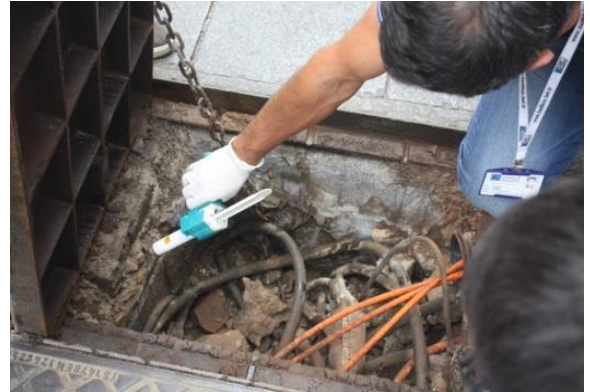
Goliath Jel uygulamasına ait fotoğraflar.

Çalışma kapsamında bu iki mahalleye ait cadde ve sokaklarda bulunan yağmur suyu, kanalizasyon, telefon hattı kapakları teker teker açılıp, içlerine Goliath Gel uygulanmıştır.

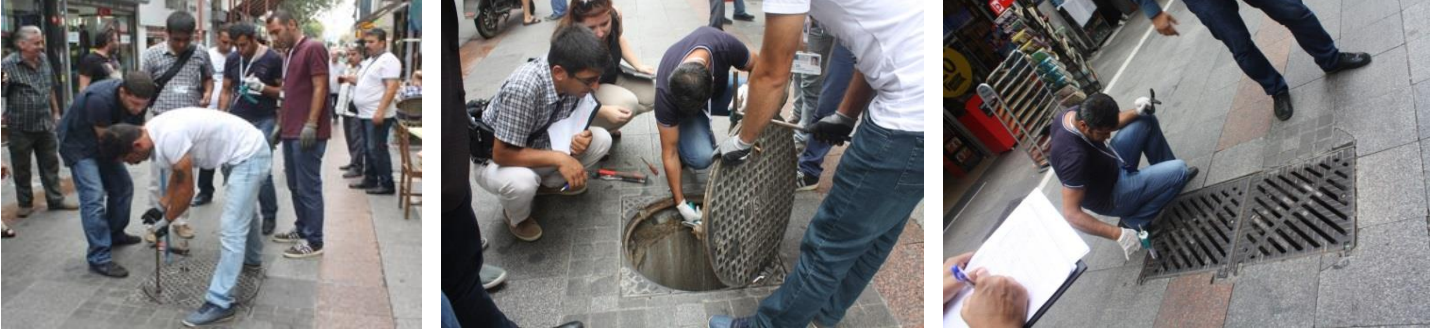
Goliath Jel uygulamasına ait fotoğraflar.

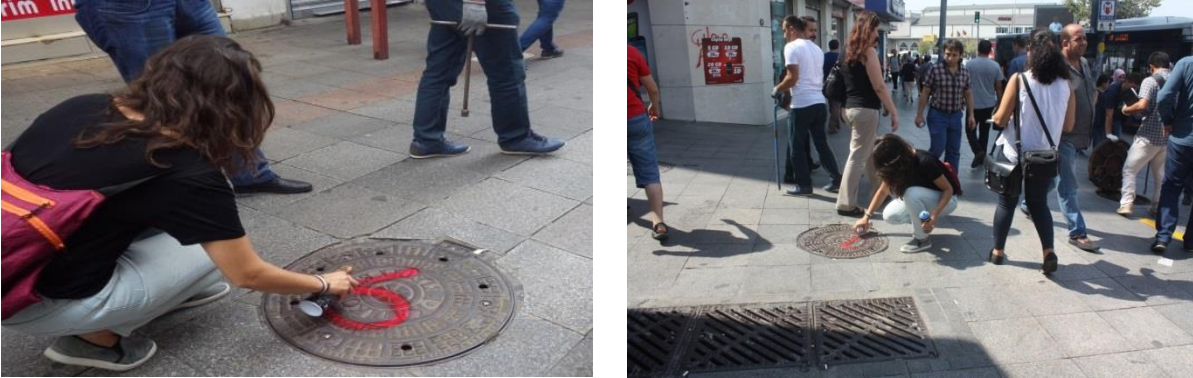
Açılabilen kapaklar uygulama yapıldıktan sonra, uygulamanın takibi ve kontrolü adına farklı renklerde numaralandırılarak işaretlendirilmiştir.

Uygulama yapılan kapakların numaralandırılması ve işaretlendirilmesi.

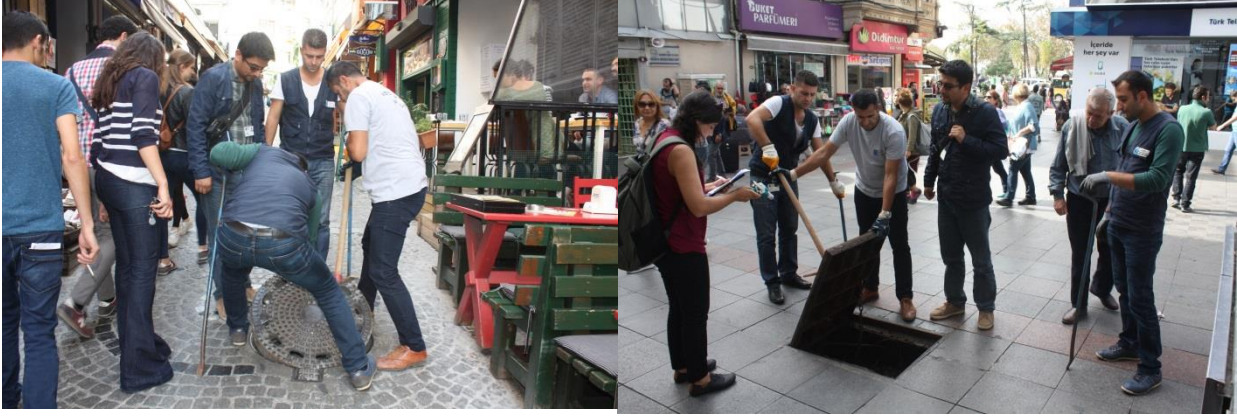
Kontrol yapılırken daha önce kayıt altına aldığımız yoğun popülasyonun bulunduğu yağmur suyu telefon kapakları ve kanalizasyon kapaklarından tespit edilebilenler tekrar açılarak kontrolü sağlanmıştır. Ayrıca her sokaktan rastgele kanalizasyon, yağmur suyu ve telefon kapakları açılarak örnekleme gerçekleştirilmiştir.

Örnekleme sırasında toplamda 23 farklı yağmur suyu, kanalizasyon, telefon kapağı açılmış ve yağmur suları mazgalları kontrol edilmiştir. Örnekleme çalışması **EK.4'de** mevcuttur.

Kontrollerin sonucunda 2 adet yağmur suyu giderinde, 2 adet telefon giderinde Amerikan Hamamböceği (*Periplaneta americana*) aktivitesi görülmüştür. Bu durum birbiriyle bağlantılı tüm yeraltı sistemlerinde Amerikan Hamamböceği enfestasyonuna karşı uygulama yapılması gerektiğini göstermektedir. Diğer açılan kapaklarda ve yağmur suyu mazgallarında aktiviteye rastlanmamıştır.

11.10.2016 tarihinde gerçekleştirilen projenin kontrolü

Yapılan pilot projede Goliath Gel uygulamalarının oldukça başarılı olduğu gözlenmiştir. Açılan kapaklardan sadece 4 tanesinde ek uygulama ihtiyacı hissedilmiştir. Bu durum ise rögar kapaklarının bağlantılı olduğu yer altı sistemlerinden kaynaklanmaktadır. Bu nedenle uygulamaların eş zamanlı olarak tüm yer altı sistemlerinde birlikte yapılması tavsiye edilmektedir.

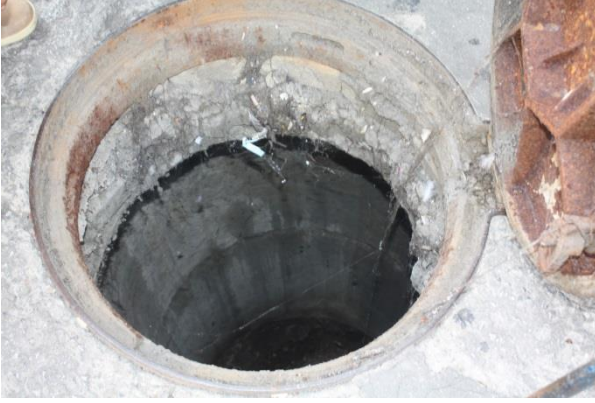
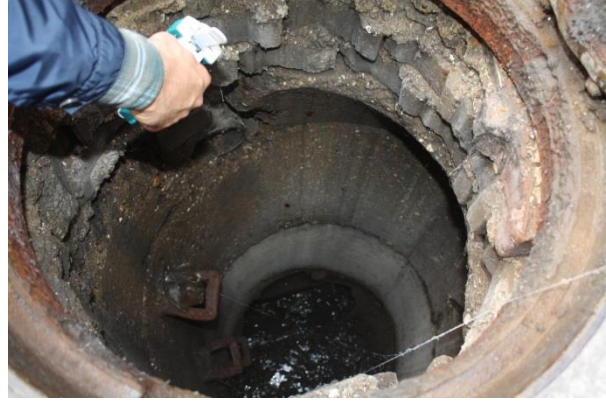
Kontrol yapılan alanlardan örnekler
